村上市内通学路の交通安全対策箇所一覧表

村上地区

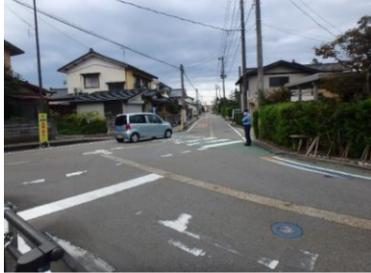
番号	路線種別	路線名	箇所名	通学路の状況・危険の内容	安全対策をする内容	事業主体	【R3】現況写真	【R5】現況写真	対策状況
1-1	市道	堀片羽黒口線	堀片 石田ハウス前 三叉路	交通量が多いにも関わらず見通しが悪い。	交通安全(カーブミラー、ストップマークの設置)	市

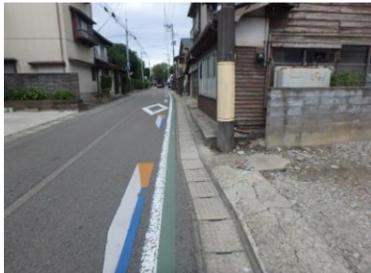
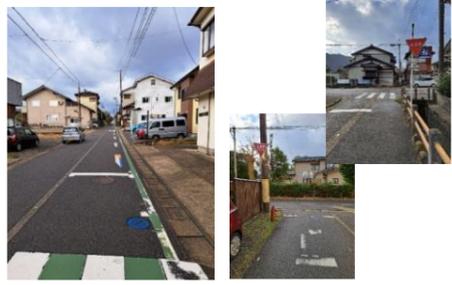
完了
1-2	市道	堀片羽黒口線	三之町 リブインハーモニー付近道路	交通量が非常に多いにも関わらず、道幅が狭い。登校時は多くに児童が通り混雑する。	交通安全(ストップマークの設置)	市

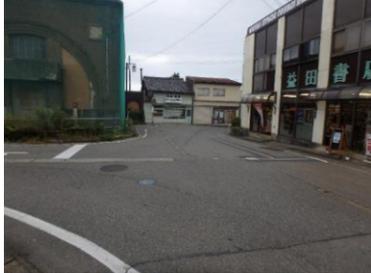
完了
1-3	県道	村上停車場線	村上市小町4-9(益田書店倉庫前)	交通量が多いうえ、道幅が狭い。	路面標示、外側線の引き直し	県

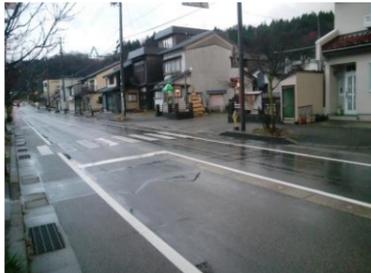
番号	路線種別	路線名	箇所名	通学路の状況・危険の内容	安全対策をする内容	事業主体	【R3】現況写真	【R5】現況写真	対策状況
2-1	市道	上助淵羽黒町線	羽黒神社前	高速道路のアクセス道路とつながり、交通量が多くなった。	注意喚起の看板の設置。	市

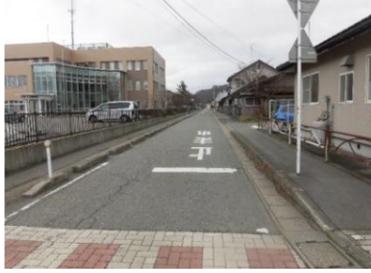
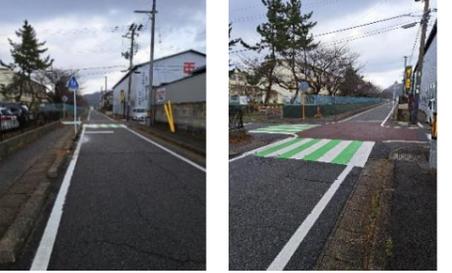
未実施
2-2	市道	山居1号線	田端5号線から村上南小学校までの区間	幹線道路の抜け道となっており車の速度が上がりやすい。	交差点等のカラー舗装化及び路面標示	市

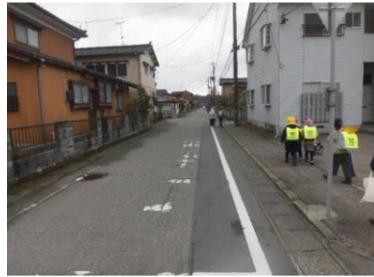
2-3	市道	山居線	田端5号線から村上南小学校までの区間	幹線道路の抜け道となっており車の速度が上がりやすい。	交差点等のカラー舗装化及び路面標示	市

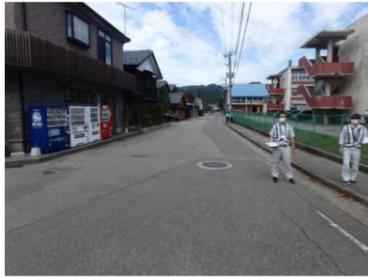
完了
2-4	市道	肴町中川原線	大欠かどや付近	朝、右側を歩いて登校するため、道路左側にある歩道は使用しない。また、県道へ向かう交通量が多い。	外側線の引き直し、交通安全(注意喚起看板の設置) 路面標示の引き直し	市 警察

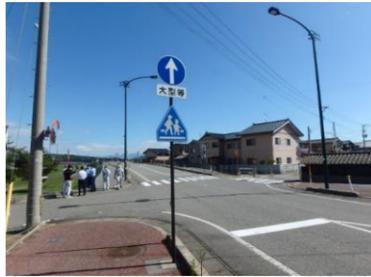
番号	路線種別	路線名	箇所名	通学路の状況・危険の内容	安全対策をする内容	事業主体	【R3】現況写真	【R5】現況写真	対策状況
3-1	県道	岩船港線	村上市岩船下大町(岩船下大町公民館前交差点)	弁天橋方面がカーブになっているため見通しが悪く、横断のとき自動車が見えにくい。	路面標示の引き直し 路面標示の引き直し	警察 県

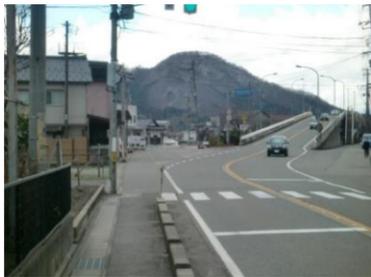
番号	路線種別	路線名	箇所名	通学路の状況・危険の内容	安全対策をする内容	事業主体	【R3】現況写真	【R5】現況写真	対策状況
4-1	国道	345号	村上市緑町1丁目(ムラネン前～跨線橋)	車の速度が出やすい場所で、歩道が一部しかなく、車の速度が出しやすく危険	外側線の引き直し、及びゼブラ等の路面標示 標識の交換	県 警察

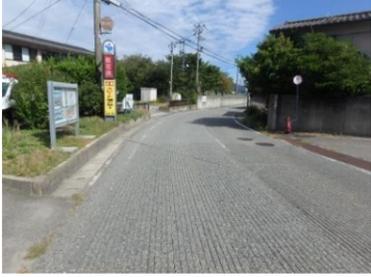
4-2	県道	瀬波温泉線	村上市瀬波温泉2丁目～浜新田	歩道がない。カーブのある坂道のため見通しが悪い	ドットライン等の路面標示を実施。 標識等の取り替えを実施。	県 警察

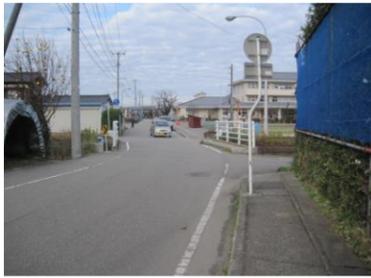
番号	路線種別	路線名	箇所名	通学路の状況・危険の内容	安全対策をする内容	事業主体	【R3】現況写真	【R5】現況写真	対策状況
6-1	市道	藤沢学校町線	保内小学校～佐々木学校町線まで	道幅が狭く歩道がない。スクールゾーンだが通勤時間帯の交通量が多く危険	警戒標識・路面標示等の設置	市

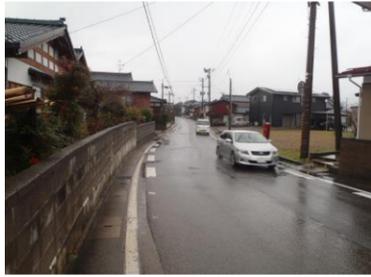
完了
6-2	県道	坂町停車場線	村上市坂町(駅前)から坂町(十字西)	交通量が多いが道路が狭く一部歩道がない。	①ドットライン等を引き直す。 ②街路事業の東大通り線を整備し、通学路の変更を要請する。	県

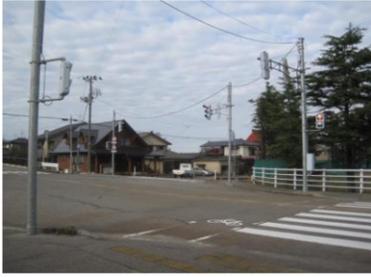
継続中
6-3	県道	坂町停車場金屋線	村上市藤沢(荒川中学校前交差点付近)	信号待ちの児童生徒が溜まる場所だが狭く照明も届かず危険	歩道の拡幅	県

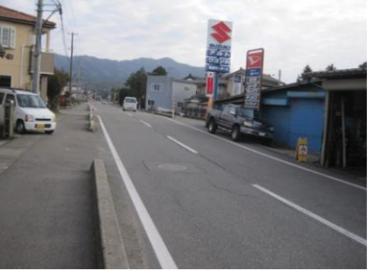
完了
6-4	市道	保内線	国道7号～上鍛冶屋境界線間/約700m	交通量が多く、降雪時に車道の雪が歩道に排雪され非常に危険	消雪パイプ設置。	市

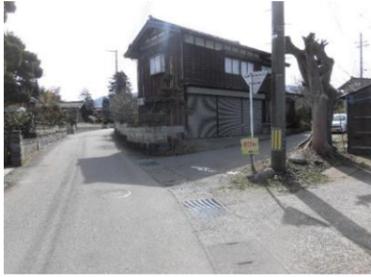
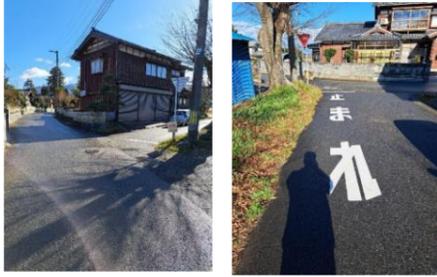
6-5	市道	梨木線	集落内見通しが悪いT字路	見通しが悪く車に気づきにくい。車からも気づきにくい。	「止まれ」図字の補修	警察

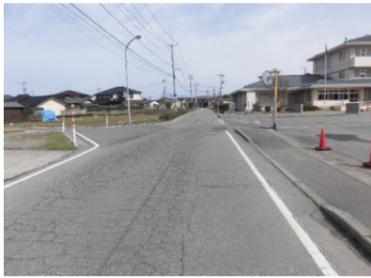
完了
6-6	市道	藤沢学校町線	下鍛冶屋 保内小近くの駐車場前の道	横断しなくてはいけない通学班が多いが、横断歩道がない。	横断歩道の設置	警察

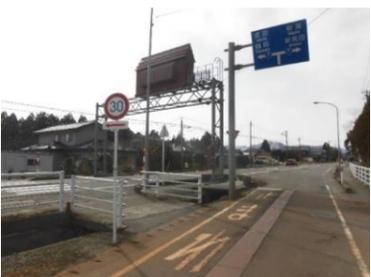
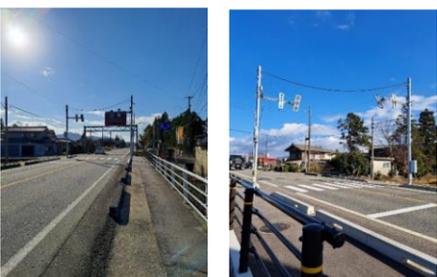
完了
6-7	国道	7号	7号と市道坂町切田3号線の交差点	交差点に信号機がないため、児童が国道横断時に危険にさらされている。	押しボタン式信号機の設置	警察

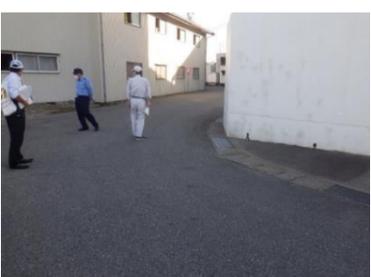
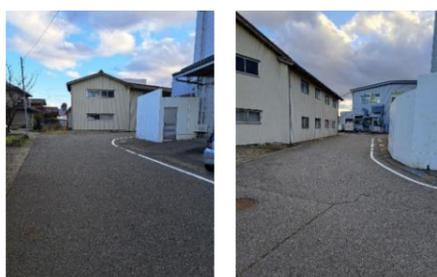
完了
6-8	市道	羽ヶ榎6号線	田島ルミナス駐車場の出入り口	カーブになっており、見通しが悪く危険	外側線の引き直し	市

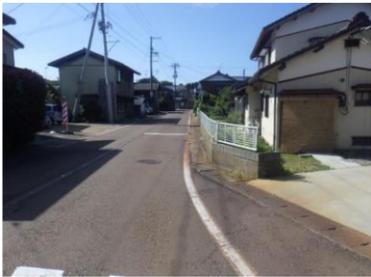
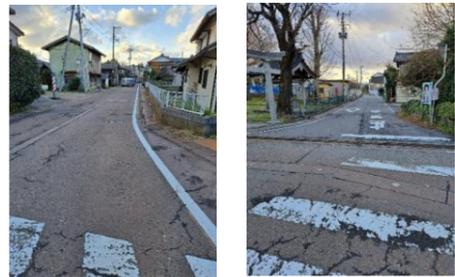
番号	路線種別	路線名	箇所名	通学路の状況・危険の内容	安全対策をする内容	事業主体	【R3】現況写真	【R5】現況写真	対策状況
7-1	県道	坂町停車場金屋線	村上市金屋(金屋交差点から小学校校門付近押しボタン信号機T字路)	車の通りも多い上、歩道もなく、道幅が急に狭くなっている。	路面標示・外側線を引き直し	県

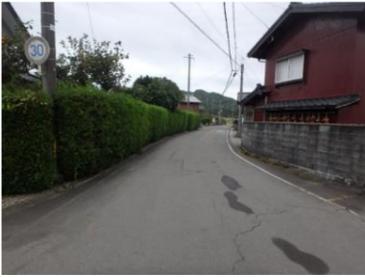
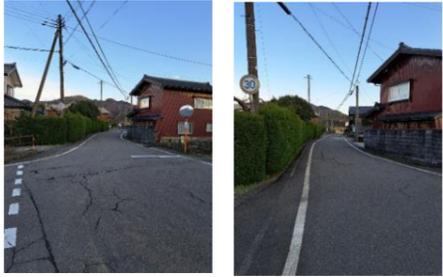
番号	路線種別	路線名	箇所名	通学路の状況・危険の内容	安全対策をする内容	事業主体	【R3】現況写真	【R5】現況写真	対策状況
8-1	市道	平林小岩内線	葛籠山 児童宅から葛籠山バス停に向かう道路	道路が狭く、歩道がない。	外側線の引き直し	市

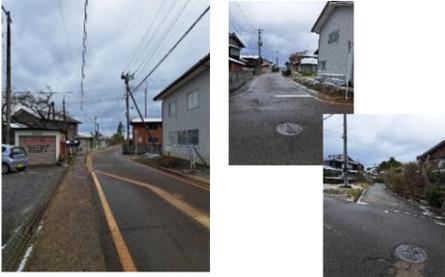
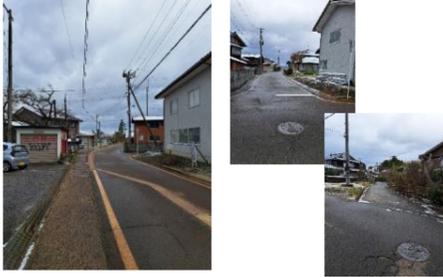
完了
8-2	市道	牛屋34号線	牛屋 児童宅から牛屋集落センターに向かう際に通る住宅地内道路	街灯が少なく暗い。スピードを出してくる車が多い。	側溝の蓋設置、交通安全(注意喚起看板の設置)	市

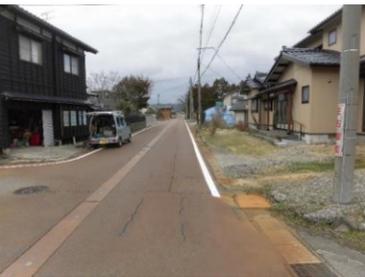
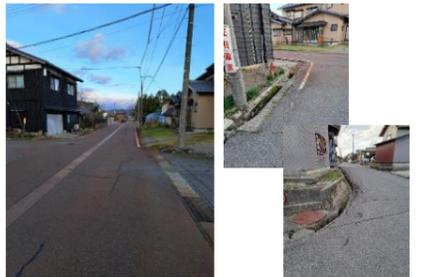
継続中
8-3	市道	平林福田線	牛屋 児童宅から牛屋センター又は石田組前バス停に向かう際に通る市道	道路が狭い上、スピードを出してくる車が多い。カーブのところ見えにくい。	側溝の蓋設置、交通安全(注意喚起看板の設置)	市

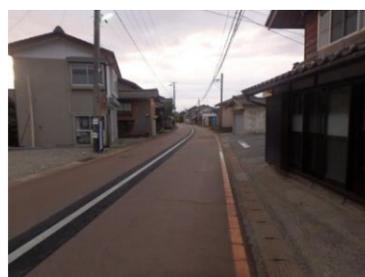
継続中
8-4	県道	塩谷福田線	松和町地内道路	車両の通行が多い区間であり、歩道もない	外側線の引き直し	県

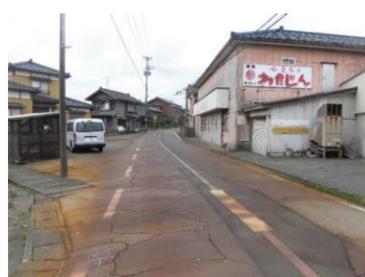
完了
8-5	県道	塩谷福田線	塩谷圓福寺付近道路	道幅が狭く歩道がない区間である	外側線の引き直し	県

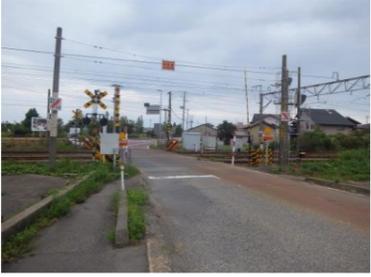
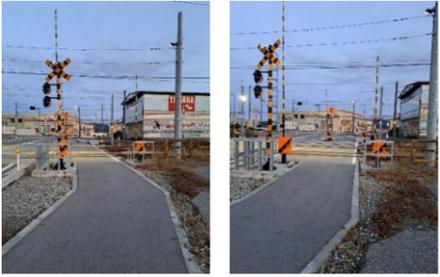
番号	路線種別	路線名	箇所名	通学路の状況・危険の内容	安全対策をする内容	事業主体	【R3】現況写真	【R5】現況写真	対策状況
9-1	市道	今宿7号線	第二村上街道踏切(パルパーク前踏切)	踏切内は幅が狭い上、2台車が通った時、歩行者のスペース確保が難しく、特に通勤、登下校時は交通量も多いため、危険が伴う。	踏切拡幅改良工事の要望。	市、JR東日本新潟支社

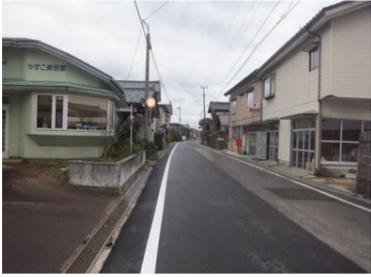
完了
9-2	市道	九日市牧目線	牧目上野や商店から九日市白山神社地先	歩道と車道の区別がなく、歩行スペースが狭いので、歩行者の安全が図られない。	路側帯のカラー舗装化	市

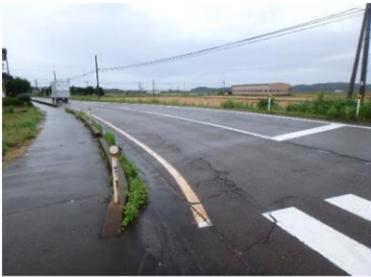
完了
9-3	県道	岩船町停車場・岩船線	小口川から新飯田への横断歩道	交通量が多く、スピードを出す車も多い。カーブになっているため見通しが悪く、横断の際に危険	路面標示の引き直し	警察

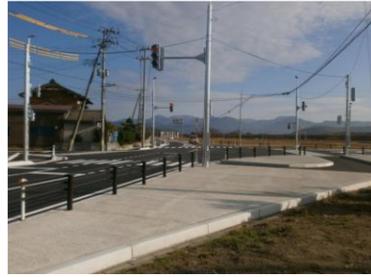
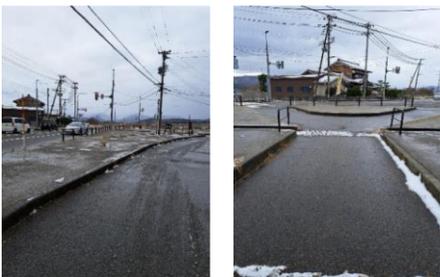
番号	路線種別	路線名	箇所名	通学路の状況・危険の内容	安全対策をする内容	事業主体	【R3】現況写真	【R5】現況写真	対策状況
10-1	県道	高根村上線・鶴岡村上線	あけぼの(小川交差点)	冬期間あけぼの集落側の三角地帯に積雪が多くなり、見通しが悪い。	適切な時期に除排雪を実施する。	県

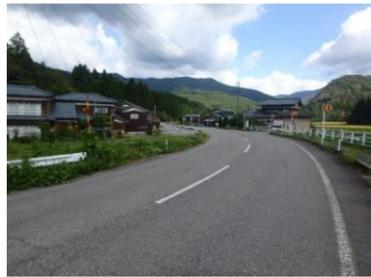
完了
10-2	県道	鶴岡村上線	茎太(鷺見橋集落側)	バス停車前であるが、車両速度が速い。	路面標示の設置 路面標示等の設置	警察 県

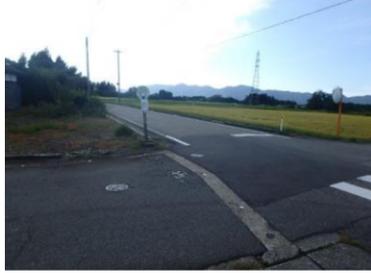
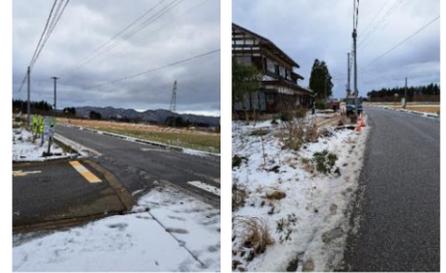
10-3	県道	鶴岡村上線	石住(バス停付近)	村上市街地方面からの車両が見えにくい。	道路事業により線形改良を実施	県

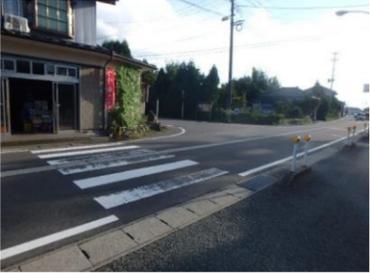
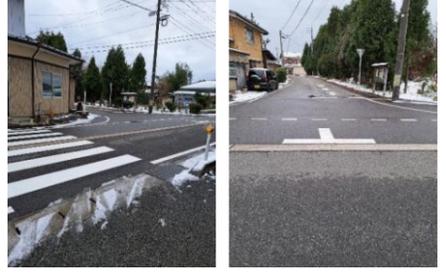
継続中
10-4	県道	高根村上線	下新保(高橋商店前横断歩道)	通行する車両がスピードを出している。	路面標示等の設置	県

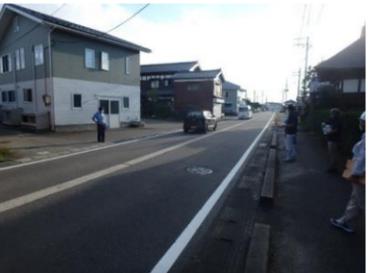
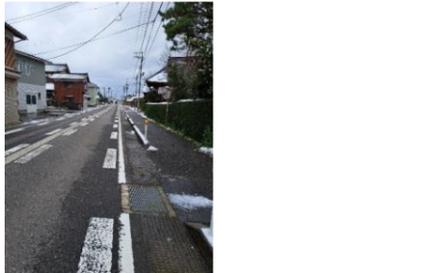
完了
10-5	県道	高根村上線	下新保(高橋商店から村上方面100m付近)	冬季の通学路のため道路を横断するが、横断歩道がない。	路面標示等の設置	県

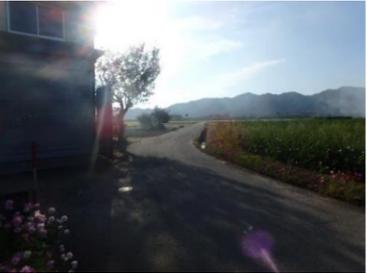
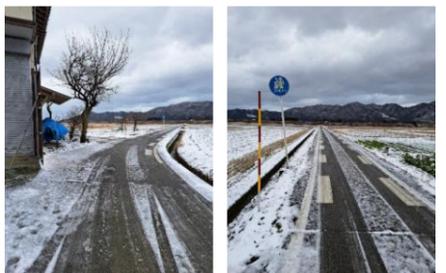
完了
10-6	市道	十川1428号線	下新保高田から県道高根村上線	道幅が狭く、通学路に車両が通ると危険	路面標示等の設置、注意喚起看板の設置	市

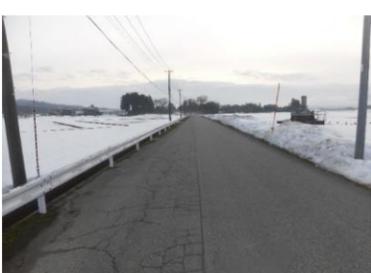
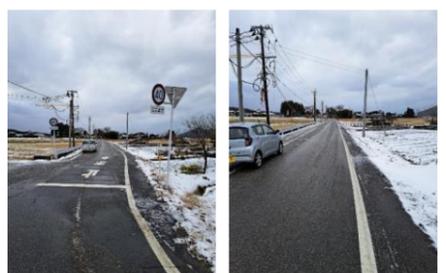
完了
10-7	市道	清水田・高田線	清水田三差路～高田公民館交差点までの道路	速度標識や警戒標識がないため、安全性に欠ける	外側線の引き直し 速度標識の設置	市 警察

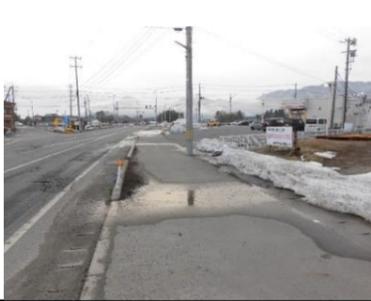
10-8	県道	高根村上線	村上市小川(小川小学校～セブンイレブン小川店前)	①冬期間積雪があっても除雪がされず児童が車道を歩いて通学しているため、車の交通量も多く危険である。 ②セブンイレブンから歩道まで緩い坂となっており、消雪のため水を出しているが、歩道まで流れた水が凍り、店頭の危険性が高い。	①歩道除雪の適切に実施する。 ②店舗に行政指導を行う。	県

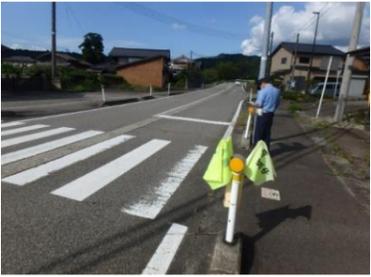
完了
10-9	県道	鶴岡村上線	布部集落交差点	車両の速度が速い上、道路標示が見えない	路面標示引き直し	警察

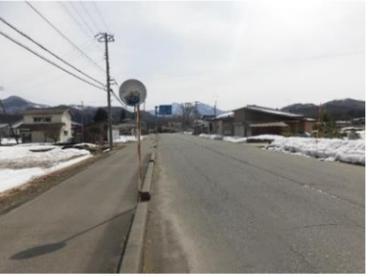
完了
10-10	市道	岩沢布部線	布部道路標識	標識はあるが、表示が見えない	路面標示の設置及び撤去	市

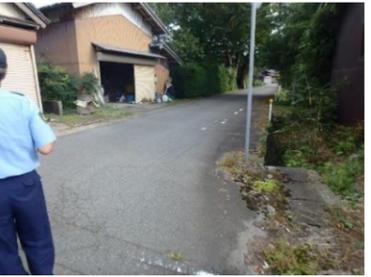
未実施
10-11	市道	新屋・小揚線	新屋集落内交差点	標識はあるが、表示が見えない	標識の取り替え	警察

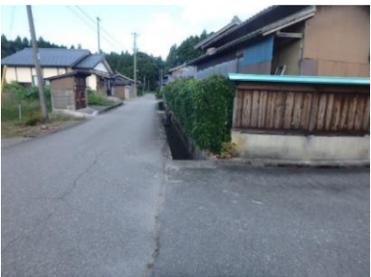
完了
10-12	市道	上中島2711号線	上中島集落内道路	道路標示が見えない。カーブミラーが見えにくい。	標識の取り替え	警察

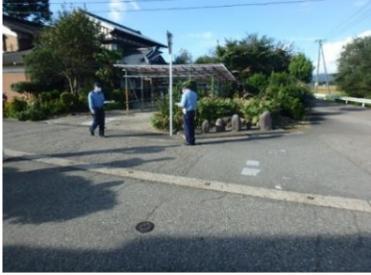
10-13	市道	下新保・大場沢線	下新保(高田谷井一英宅前交差点)	白線と止まれの標示が消え、止まらない車両がある。	路面標示の引き直し	警察

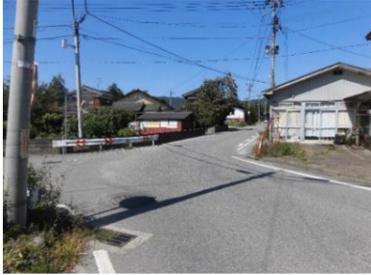
番号	路線種別	路線名	箇所名	通学路の状況・危険の内容	安全対策をする内容	事業主体	【R3】現況写真	【R5】現況写真	対策状況
11-1	県道	小揚猿沢線	村上市岩沢(集落内)	道路が狭く、見通しが悪いにもかかわらず交通量が多い	道路改良事業により線形改良、歩道設置の実施	県

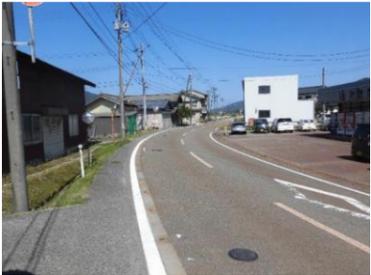
継続中
11-2	県道	高根村上線	村上市黒田(集落内)	黒田集落内に歩道がなく、カーブになっていることや朝夕の時間帯が特に交通量が多いことから、児童生徒に危険が伴う。	歩道の設置・拡幅	県

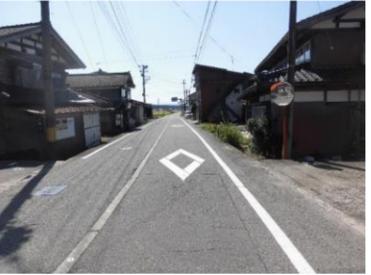
継続中
11-3	県道	高根村上線	村上市関口(丁字交差点から村上市街地側)	関口集落内の県道に歩道もなく、朝夕も交通量も多く、特に冬期間は県道沿いに雪があり、交互通行も厳しい状況である。また、スピードを出してくる車が多い。	路面標示等の設置 交通安全(注意喚起看板の設置)	県市

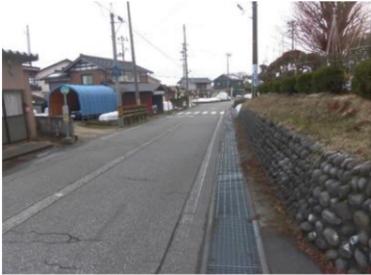
番号	路線種別	路線名	箇所名	通学路の状況・危険の内容	安全対策をする内容	事業主体	【R3】現況写真	【R5】現況写真	対策状況
12-1	市道	上野猿沢線	上野集落～猿沢集落	通学時間帯に交通量が多く、歩道がないため危険	路面標示、外側線の引き直し	市

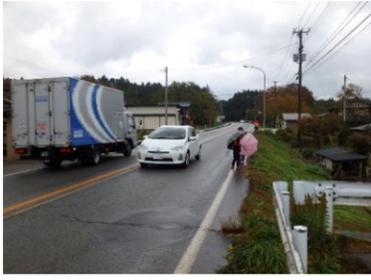
12-2	国道	7号	猿沢・早稲田集落間	集落の間を国道7号が通っており、片側歩道になっているため集落間の移動や児童の通学の際に路肩を歩行していることから大変危険である。	児童の安全を考え、歩道の設置	国

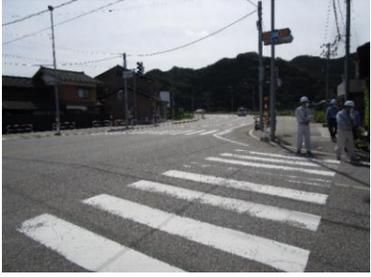
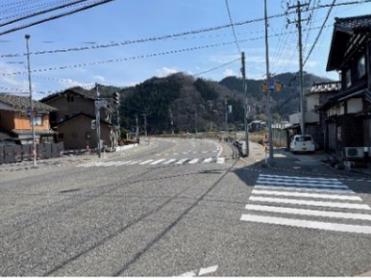
番号	路線種別	路線名	箇所名	通学路の状況・危険の内容	安全対策をする内容	事業主体	【R3】現況写真	【R5】現況写真	対策状況
13-1	国道	7号	勝木駅前交差点	速度の速い車が多く危険である。	ドットラインの設置による注意喚起	国
