第3章 史跡の本質的価値

第1節 史跡の本質的価値

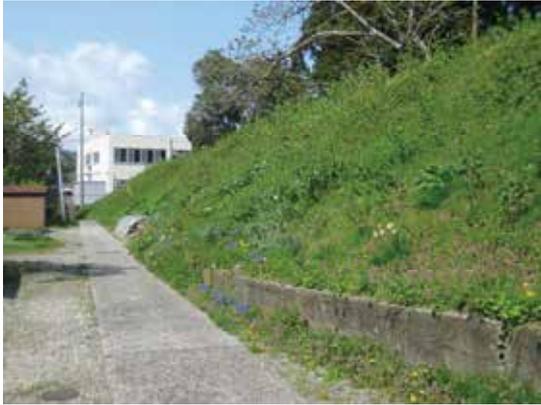
藤基神社境内には、「社殿」「旧村上城石垣・石段」「社殿附属建造物」に加え、村上藩ゆかりの「種川碑」「鳥居三十郎碑」「村上藩士殉難碑」が市指定文化財となっている。旧村上城石垣については、城下三ノ丸の飯野門の石垣の一部と思われるが、一部は切石乱積み（切り込みハギ乱積み）となっており、幕末以降の改修と思われる。社殿裏側には城下三ノ丸の土塁が残されている。延長約 110m、基底部幅約 12m で、上部は削平されていると思われるが、現存する唯一の土塁である。土塁跡前面の農業用水路から、かつての水堀の片鱗を窺うことができるが、用水路を敷設する際に擁壁を兼ねて用いた土塁裾部のコンクリート（昭和 30 年代の設置という）が破損しており、喪失した場合、土塁が崩れるおそれがある。

藤基神社土塁跡

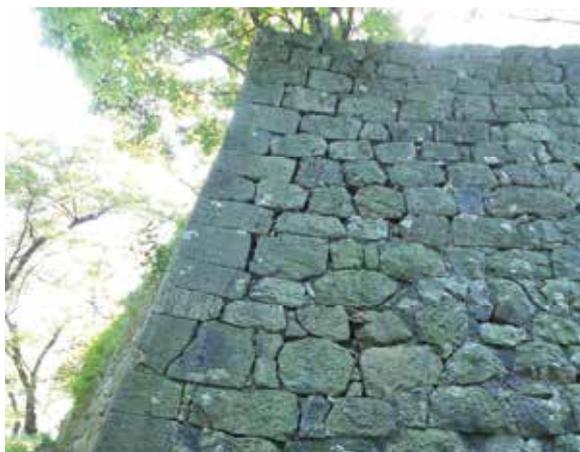
隅石付近の合端の開きとコンクリートの充填状況（多聞櫓下北東面石垣隅角部）

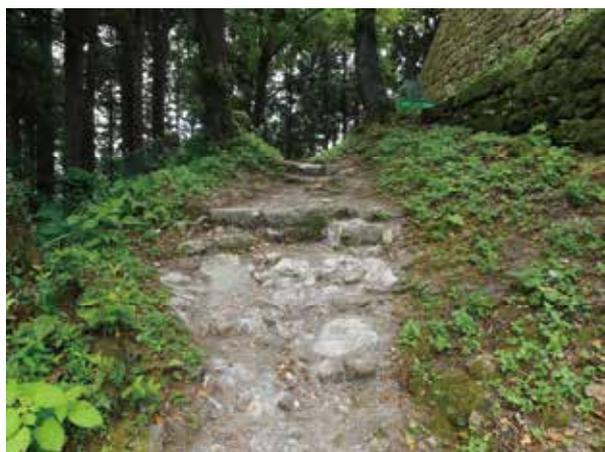
土囊の破損（北東隅櫓下）

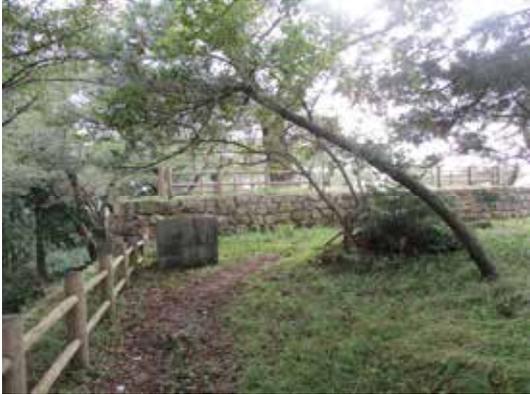
倒木のおそれのある樹木（櫓門跡）

樹木	<ul style="list-style-type: none"> 立ち枯れや老木化により、倒木や枝折れの危険のある樹木が多く存在する。倒木や枝が落下した場合、人身や石垣を毀損するおそれがある。 	<ul style="list-style-type: none"> 枝打ちや伐採など、倒木や枝折れの危険のある樹木の把握と管理。

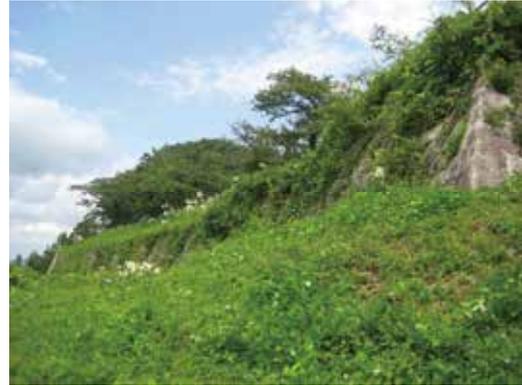
石垣表面を覆う蔓草（天守台下）

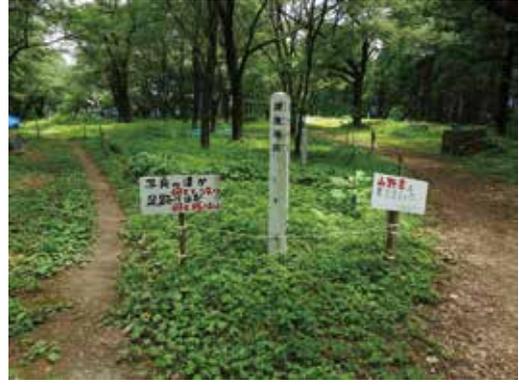
所に山野草が植え育てられ、杭とロープによる囲い込みや採取を禁ずる看板などが数多く設置され、景観に影響を与えている。

特定植物の囲い込み（三の丸）

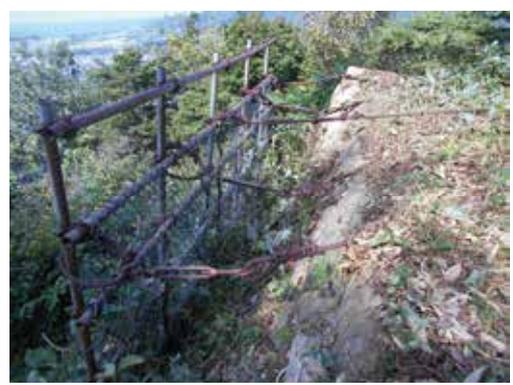
保存管理の現状	保存管理の課題
石垣	<ul style="list-style-type: none"> ・四ツ門北多聞跡上面も含め、約 50 本のソメイヨシノ、その他若干の広葉樹が生長している。石垣周辺では、その根が石垣の裏面から入り込み、合端から表出している箇所も随所に見られる。特に西側西面石垣では、サクラの根による石垣の崩壊や移動が顕著である。 ・靱櫓跡石垣、四ツ門北多聞跡石垣、四ツ門北東側石垣の崩落防止のために設置している金属ネットフェンスに発錆、腐食が見られる。 ・石垣随所に昭和 40～50 年代の施工と思われるコンクリートの充填や、来歴不明で伝統的な技法から外れる近現代の積み直しや修復の痕跡が見られる。 ・平成 22 年（2010）から 28 年（2016）まで、石垣の現状を把握し、危険度を判定するため、第 1 期の石垣詳細調査を実施した。三の丸石垣を含む城跡全体の石垣の約 77%を調査した。 ・石垣周辺で生育、保護されているヤマユリやアザミなどの山野草の繁茂により、石垣表面が覆われ、景観、変位観察、写真撮影などの障害となっている。 	<ul style="list-style-type: none"> ・石垣整備計画の検討、策定。 ・石垣、石垣周辺の巡回と点検などの日常的な観察と点検の継続。 ・石垣付近の中高木の伐採など計画的などの植生管理が必要。 ・石垣付近の中高木の計画的な伐採。 ・劣化した金属ネットフェンスの補強・交換。 ・昭和以前の石垣修復履歴が不明な箇所が多い。資料調査、聞き取り調査によって解明する必要がある。 ・保護団体や愛好家に対する適切な管理指導、協議調整が必要。
樹木	<ul style="list-style-type: none"> ・立ち枯れや老木化により、倒木や枝折れの危険のある樹木が多く存在する。 	<ul style="list-style-type: none"> ・枝打ちや伐採など、倒木や枝折れの危険のある樹木の把握と管理。
便益施設	<ul style="list-style-type: none"> ・史跡指定前に設置されたコンクリート製ゴミ焼却炉にゴミが投棄され、景観にも影響を与えている。 	<ul style="list-style-type: none"> ・不用なコンクリート製ゴミ焼却炉の撤去、搬出。

金属ネットフェンスの劣化（帯曲輪乾槽跡）

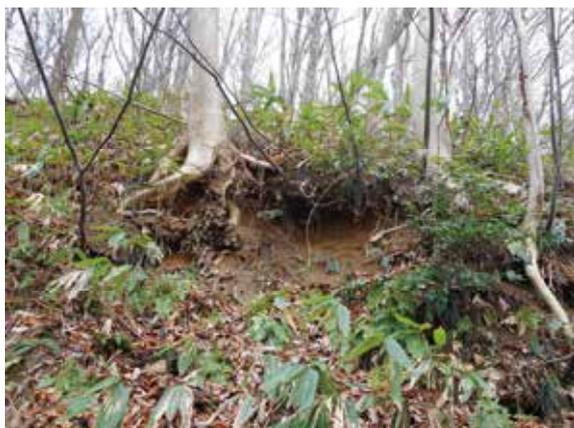
なお、村上城跡保存育英会によれば、現在の七曲り道は、昭和39年（1964）頃に拡張され、現在の道幅になったという。七曲り道の法面全体に、樹木の成長や元来が薄い土砂の流出による崩落と崩壊の兆しが見られる。七曲り道を含む臥牛山の西斜面の多くが土砂災害特別警戒区域となっており、搦め手道の一部を含む東斜面には土砂災害警戒区域が存在する。

法面の樹木の過生長と土砂の流出

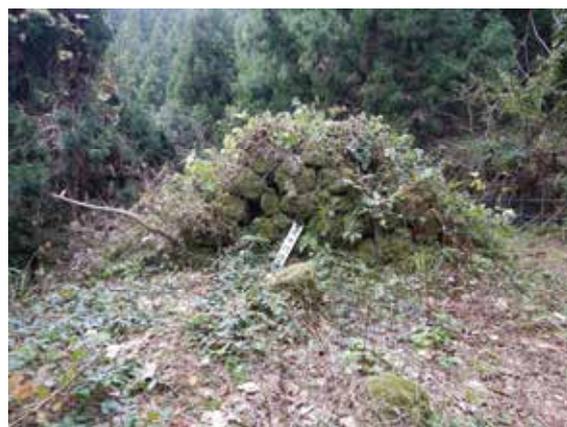
保存管理の現状	保存管理の課題
近 世 搦 め 手 道	<ul style="list-style-type: none"> ・ 田口中門跡石垣は崩壊状態であり、詳細調査も未実施となっている。 ・ 中世遺構コースと重複する部分を除き城跡のルートとして設定していないため、歩行困難な場合も存在する。 	<ul style="list-style-type: none"> ・ 未実施箇所の石垣詳細調査の早期実施。 ・ 田口中門跡石垣の崩壊拡大防止措置。 ・ 少数であるが、搦め手道を踏査する来跡者があり、危険である。

崩壊した田口中門跡石垣

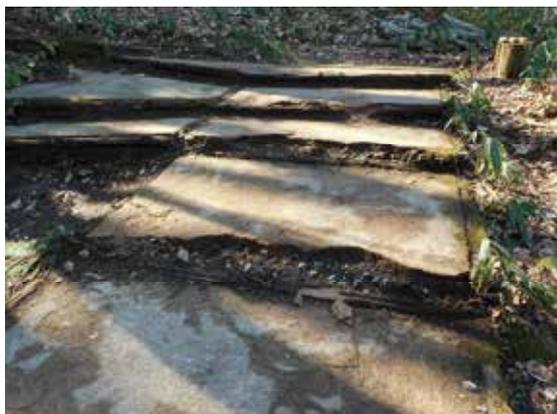
七曲り道は、村上城大手の歴史的道であるが、現在も山頂へ登る通常ルートになっている。長年、雨水によって洗掘され続け、岩盤が剥き出しになっており、滑りやすかったことから、平成14～15年（2002～03）に七曲り道の遺構保護を兼ねて、土と樹脂を混入させた自然土舗装を全線に施した。しかし、施工から20年近くが経過し、自然土舗装面にひび割れや欠損が生じている。路肩の所々に施工年不明のコンクリート製の手摺りがあるが、こちらにも、ひび割れ・欠損・傾斜などが見られる。

自然土舗装の損傷

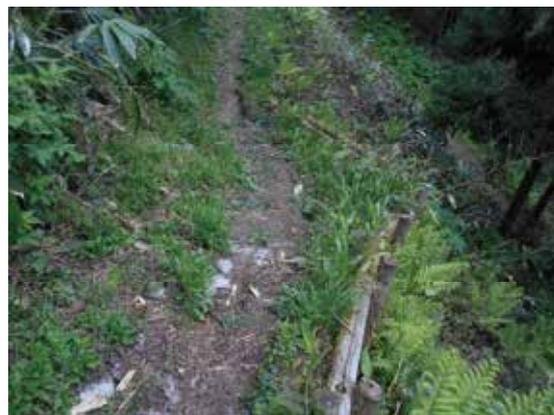
中世遺構散策コースの路肩の崩落

整備の現状	整備の課題
七曲り道	<p>〈保存のための整備〉</p> <ul style="list-style-type: none"> ・長年の雨水による洗掘で岩盤の一部が露出していたことから、平成 14・15 年（2002・03）、遺構保護と利用者の安全性の向上を目的に、新潟県の治山事業として土と樹脂を混入させた自然土舗装を全線に施した。工事に先立ち、平成 13・14 年（2001・02）に確認調査を行い、山側から排水溝を確認した。 	<ul style="list-style-type: none"> ・経年劣化によって自然土舗装表面にひび割れや欠損が生じており、改修時期を迎えている。 ・七曲りに面する法面の随所に崩落箇所と崩落が懸念される箇所が見られる。今後、土質検査などを行い計画的な対応策を執ることが必要である。
中世遺構散策コース	<p>〈活用のための整備〉</p> <ul style="list-style-type: none"> ・新潟県の治山事業で、歴史的道の一部として、平成 14 年（2002）、四ツ門跡から坂中門跡と三段腰曲輪を經由して本丸埋門跡へ至る臥牛山東側の中世遺構散策コースを整備、開設した。 	<ul style="list-style-type: none"> ・中世遺構散策コース上の木製階段、路面が経年劣化していることから、改修が必要である。

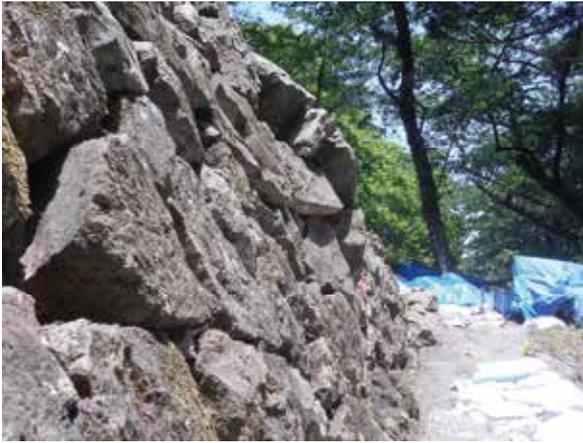
修復が必要な本丸黒門跡石垣

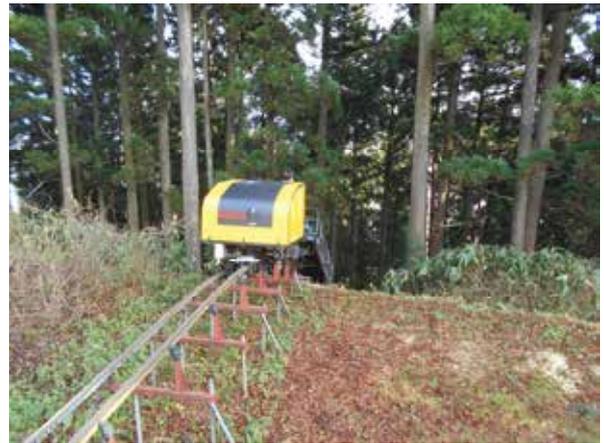
整備の現状	整備の課題
<p>〈保存のための整備〉</p> <ul style="list-style-type: none"> ・平成 12・13 年（2000・01）に玉櫓下石垣 69.5 m²を修復した。 ・山上で実施している石垣修復工事について、平成 12 年（2000）から機材運搬のために借り上げしているモノレールの敷設済みのレールが対応年限を越えており、メンテナンスが頻繁となっている。 	<ul style="list-style-type: none"> ・整備未実施の石垣面に平成元～3 年（1989～91）に設置した落石防止ネットが、経年により発錆、腐食している。 ・定期的なレールの点検、補強、交換。

機材運搬用モノレール（山上三の丸）

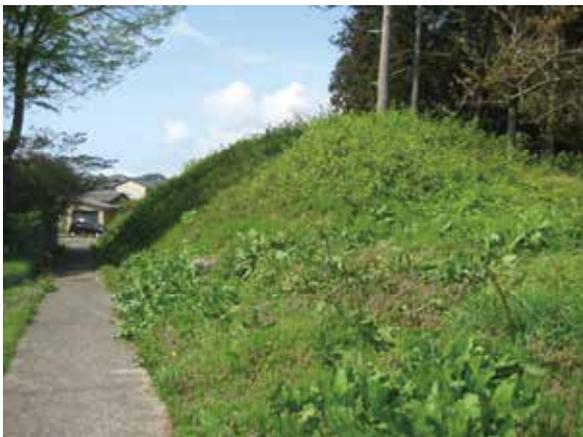
保存管理の現状	保存管理の課題
<ul style="list-style-type: none"> ・境内の村上藩ゆかりの「種川碑」「鳥居三十三郎碑」「村上藩士殉難碑」、「社殿」「社殿付属建造物」「旧村上城石垣・石段」が市指定文化財として管理されている。 ・境内の付帯施設に老朽化や損傷が目立っており、修繕が頻繁となっている。 ・境内裏の土塁裾に嵌入されている旧農業用水路のコンクリート側溝壁が経年劣化で随所で毀損しており、基部が流出することで土塁全体が崩壊するおそれがある。また、住宅地にあるため安全面も危惧される。 ・土塁上面は削平されており、表面の土砂が流出している箇所も存在する。 ・祭儀等に係る現状変更手続きに時間を要するため、開催時期に影響することがある。 	<ul style="list-style-type: none"> ・老朽化や損傷が目立つ境内の付帯施設の計画的で適切な維持管理と修繕方法の検討。 ・崩落が懸念される土塁の測量と発掘調査による現状把握。 ・崩落につながる土塁裾の経年劣化したコンクリート側溝壁の撤去と改修。 ・現状変更計画の早期把握。

藤基神社境内裏の土塁

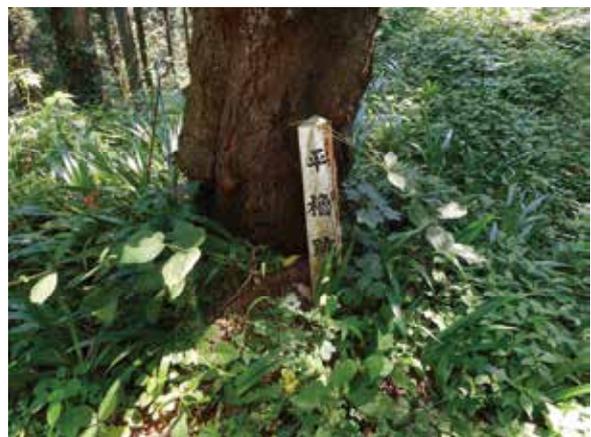
標柱の腐朽

整備の現状	整備の課題
<p>〈保存のための整備〉</p> <ul style="list-style-type: none"> 平成 10 年（1998）に「史跡村上城跡整備基本計画」を策定するとともに史跡村上城跡整備委員会を発足させている。 <p>〈活用のための整備〉</p> <ul style="list-style-type: none"> 標柱や案内板の腐朽、腐食。 解説板の不足。 情報発信の機会が不足しており、発信源も紙媒体を偏重している。 	<ul style="list-style-type: none"> 平成 10 年（1998）に策定した「史跡村上城跡整備基本計画」のスケジュールと実際の整備の進捗との乖離が著しいことから、速やかに整備基本計画の見直しを行わなければならない。 腐朽、腐食した標柱や案内板の処分と統一感があり、外国言語の対応した標柱や案内板の設置。 今後、特にデジタルメディア対応の情報製作が必要である。
