村上市の城館

村上城について

村上城の整備

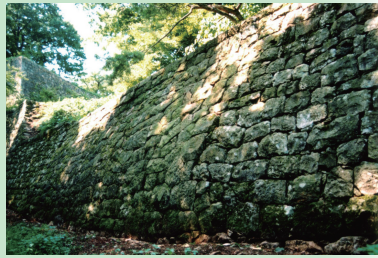
解体前の出櫓台

最初に用いられてから400年以上が経過した村上城の石垣には、随所に孕み出しや石材の損傷が発生している。このため、村上市では、平成11年度から史跡整備事業の一環として、石垣修復工事と、それに伴う発掘調査を複数箇所継続しており、平成15年度開始の本丸出櫓台跡の石垣修復が最新の成果である。出櫓台は、村上城本丸から突出した最前線の櫓台で、守勢の際の城の命運を左右したと思われる防御施設であり、村上城の

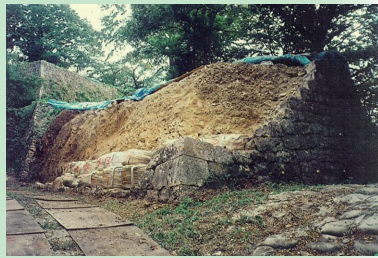
石垣面積は約230㎡であった。なお、石垣解体の結果、出櫓台は、細尾根の整形された岩盤の周囲に石垣を積み上げて構築されていることが判明した。

解体中に出櫓台(内部は岩盤)

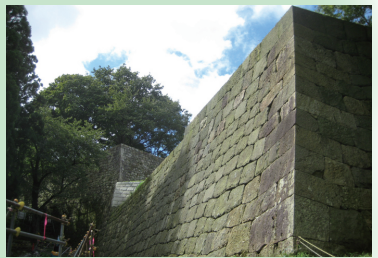
東面、北面、西面の順で整備が行われ、平成27年度に竣工した。積み直された

出櫓台竣工時

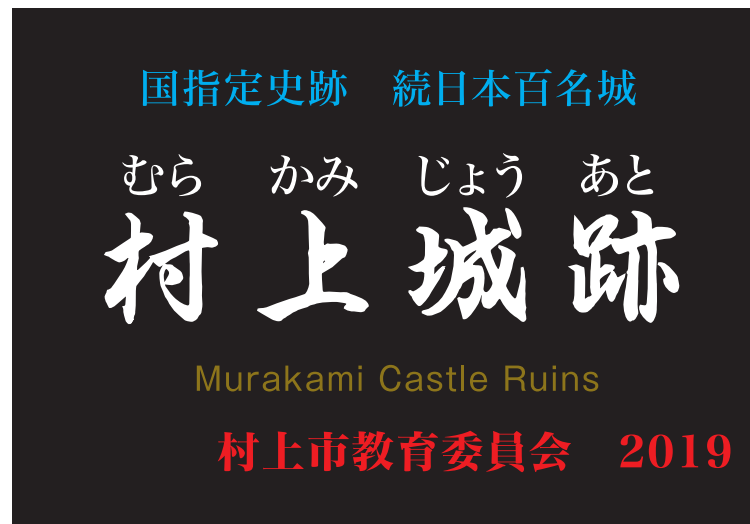
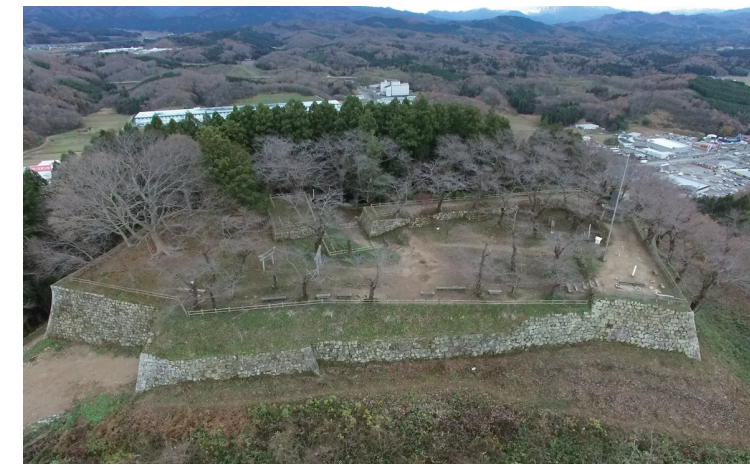
村上城跡本丸空撮
