第3章 史跡の本質的価値

第1節 史跡の本質的価値

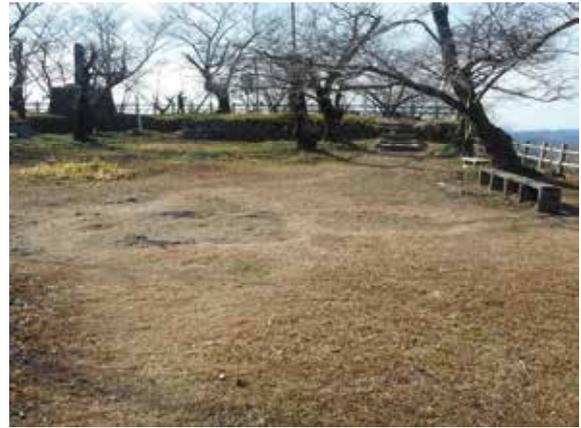
本丸跡

俯瞰写真パネル・舞鶴城（村上城別称）石碑、百葉箱、国旗掲揚塔が残る。天守台石垣は低く、天端石も存在しない。近現代に乱雑に積み直されているものと思われ、石垣の一部が舞鶴城碑の土台として使用されている可能性がある。本丸の周囲には木柵が巡るが、随所に腐食が見られ、既存のコンクリートベンチも経年劣化によるひび割れが生じている。ほかにも、本丸には、秋葉神社石碑、2基のコンクリート製鳥居などが存在している。本丸への進入経路上の出櫓台は、平成27年（2015）に石垣修復工事が完了し、現在は出櫓台下の黒門跡石垣修復に向けた発掘調査や測量調査などが行われている。

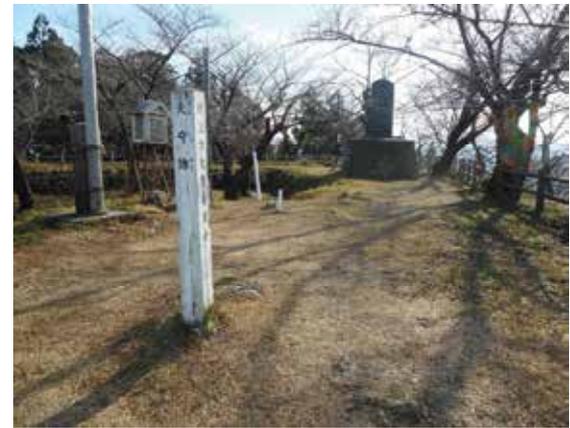
本丸天守台跡

村上市街と日本海を見下ろせる天守台には被熱した天守礎石が残る。このほか、ベンチ・

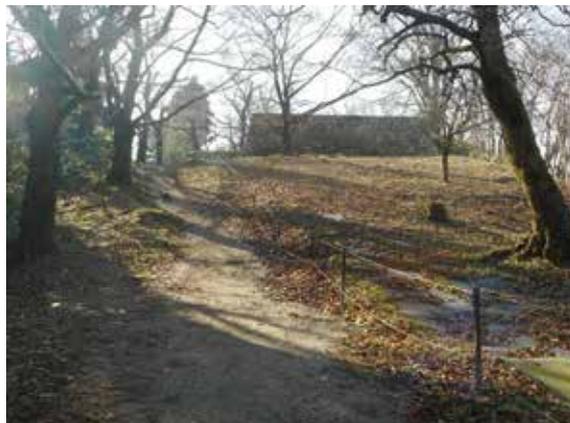
二の丸跡

二の丸の登城道脇には、今後の石垣修復工事に使用予定の、出櫓台石垣修復工事発生の転用予定石をブルーシートで覆い保管しているが、シートに汚損も見られ、景観に干渉している。

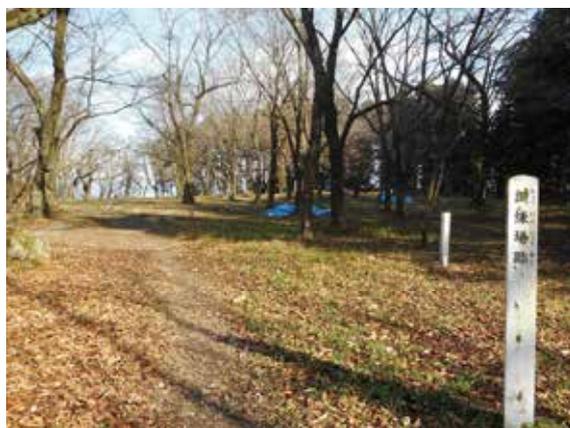
三の丸跡

三の丸については、石垣修復工事のための機材運搬用モノレールの発着場となっており、レールが敷設されている。

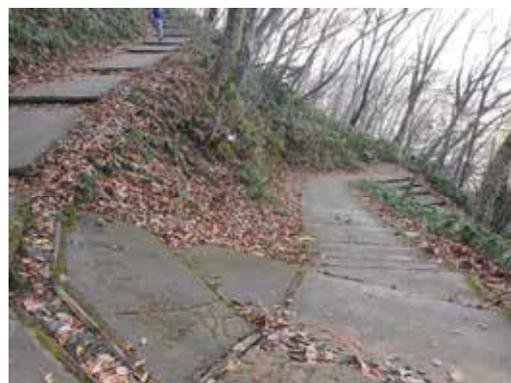
七曲り登城道

七曲り道は、村上城大手の歴史的道であるが、現在も山頂へ登る通常ルートになっている。長年、雨水によって洗掘され続け、岩盤が剥き出しになっており、滑りやすかったことから、平成14～15年（2002～03）に七曲り道の遺構保護を兼ねて、土と樹脂を混入させた自然土舗装を全線に施した。しかし、施工から20年近くが経過し、自然土舗装面にひび割れや欠損が生じている。路肩の所々に施工年不明のコンクリート製の手摺りがあるが、こちらにも、ひび割れ・欠損・傾斜などが見られる。

なお、村上城跡保存育英会によれば、現在の七曲り道は、昭和39年（1964）頃に拡張され、現在の道幅になったという。七曲り道の法面全体に、樹木の成長や元来が薄い土砂の流出による崩落と崩壊の兆しが見られる。七曲り道を含む臥牛山の西斜面の多くが土砂災害特別警戒区域となっており、搦め手道の一部を含む東斜面には土砂災害警戒区域が存在する。

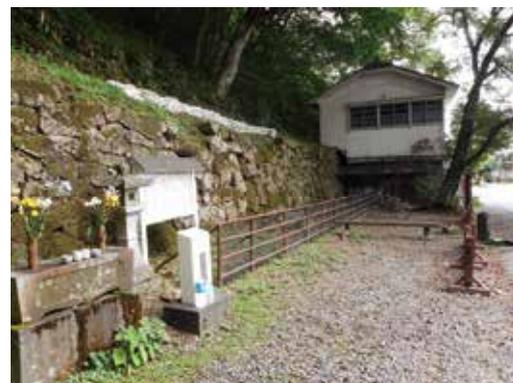
一文字門跡石垣と村上城跡保存育英会事務所

居館への入口である一文字門枡形跡周辺は、村上市の道路敷となっており、枡形を形成していた石垣は取り壊されているものの、山側の一部に約25mが残されている。その残存石垣の上部平坦面には昭和28年（1953）に平和観世音像が銅像建立奉賛会によって建てられ、さらに、その石垣の南端部上面には、昭和32年（1957）に三面川河川敷から移転した、一般財団法人村上城跡保存育英会事務所の建物が載っている。観世音像には錆や金属の腐食が生じており、村上城跡保存育英会事務所も老朽化が進んでいる。

保存管理の現状	保存管理の課題
<ul style="list-style-type: none"> 平成 23 年（2011）の東日本大震災によって一文字門跡石垣の 2～3 の築石が落下したことから、鉄柵を前面に設置し、人や車両の近接を規制している。 一文字門跡石垣上に村上天跡保存育英会事務所と平和観音像が建てられている。 県立村上桜ヶ丘高校農業実習地は藩主居館跡の約 2/3 を占める。同校では、既に農業科や林業科が廃され、総合学科農業森林系列で若干の果物栽培が行われている程度であり、現在、実習地の大部分は使用されておらず、荒蕪地のような状況である。 城山児童公園内や七曲り道入口に、立ち枯れや老木化により、倒木や枝折れの危険のある樹木が多く存在する。 統一感のない看板、不要な私的看板などが乱立している。 	<ul style="list-style-type: none"> 居館跡の復元的整備と一体化した石垣修復の検討。 育英会事務所、平和観音像ともに経年による損傷が見られる。 一文字門跡石垣を整備する場合、事務所と平和観音像の移転が問題となる。 県立村上桜ヶ丘高校農業実習地や新潟県職員寮跡地などの県有地、史跡未指定箇所である民有地の追加指定または用地取得。 枝打ちや伐採など、倒木や枝折れの危険のある樹木の把握と管理。 古い看板などの淘汰、私的看板設置者への指導、調整。

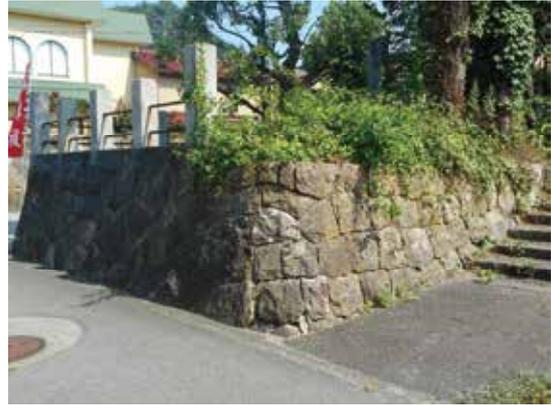
藤基神社石垣

藤基神社境内には、「社殿」「旧村上城石垣・石段」「社殿附属建造物」に加え、村上藩ゆかりの「種川碑」「鳥居三十郎碑」「村上藩士殉難碑」が市指定文化財となっている。旧村上城石垣については、城下三ノ丸の飯野門の石垣の一部と思われるが、一部は切石乱積み（切り込みハギ乱積み）となっており、幕末以降の改修と思われる。社殿裏側には城下三ノ丸の土塁が残されている。延長約 110m、基底部幅約 12m で、上部は削平されていると思われるが、現存する唯一の土塁である。土塁跡前面の農業用水路から、かつての水堀の片鱗を窺うことができるが、用水路を敷設する際に擁壁を兼ねて用いた土塁裾部のコンクリート（昭和 30 年代の設置という）が破損しており、喪失した場合、土塁が崩れるおそれがある。

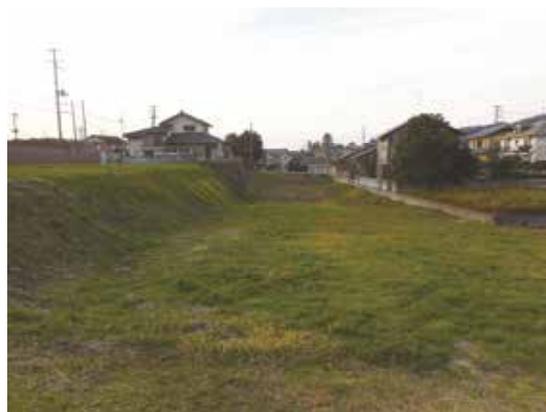
下渡門堀跡

枅形内の石垣は消失し、開口部は市道下渡門線となっている門跡の西側に延長15mほど残る石垣上は民有地の一部になっており、空き家が存在している。また、東側の長さ十四間であったとされる石垣については、下渡門線の東側の延長約3mを残して取り外され、現在はコンクリート張りになっており、その上面の一面は私有の宅地となっており、現在も一世帯が住まいしている。石垣跡から山裾へと続く土塁部分は、上部が削平されており、私有の史跡未指定地であったが、開発計画を前に、地権者と交渉を行い、同意を得て、平成14年(2002)に史跡の追加指定を行い、用地買収した。堀跡部分は市有地である。残存する石垣、堀跡、私有地を含めた土塁跡、道路敷一帯が史跡指定地となっている。空堀については、年2回程度、市費による定期的な草刈りを行い、顕在化に努めている。
